GRUNDSANIERUNG UND UMSTRUKTURIERUNG DER FAKULTÄT FÜR CHEMIE

Gebäude E, neues Hörsaal-/Praktikumsgebäude

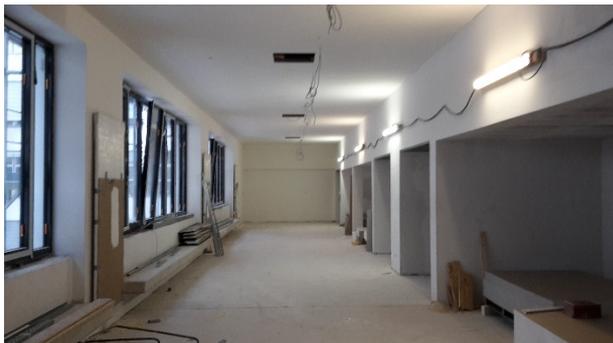
Bild 1 – Flur 1.OG

Die Beschichtung der Wände und Decken geht entsprechend dem Bauablauf gut voran (Bild 1). Am Dienstag nach Ostern beginnen die Fliesenarbeiten und es wird mit der Rohmontage des Aufzugs begonnen.

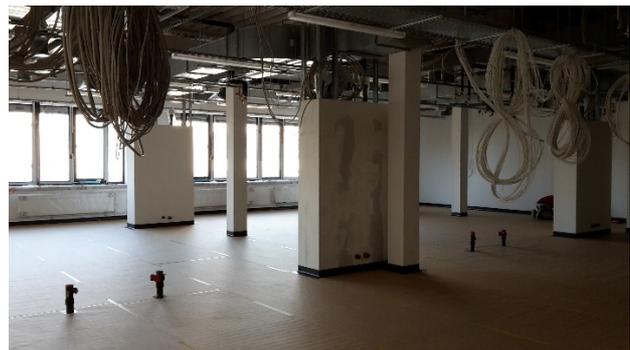
Bild 2 – Praktikum 1.OG

Der Bodenbelag im Praktikum 1.OG wurde verlegt (Bild 2), nach Ostern erfolgt die Verlegung im Praktikum EG.

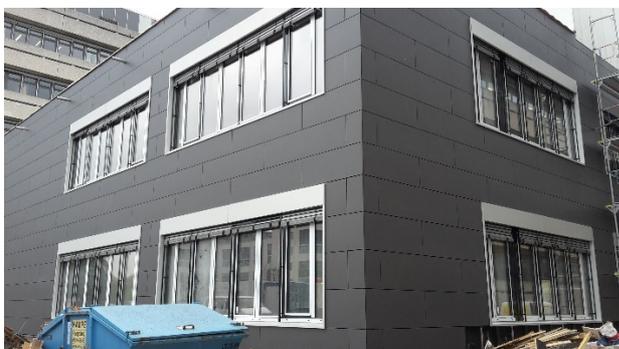
Bild 3 – Süd-/West Ecke

Das Gerüst ist weitestgehend abgebaut, sodass bereits das spätere Aussehen des Gebäudes erahnt werden kann (Bild 3 und 4).

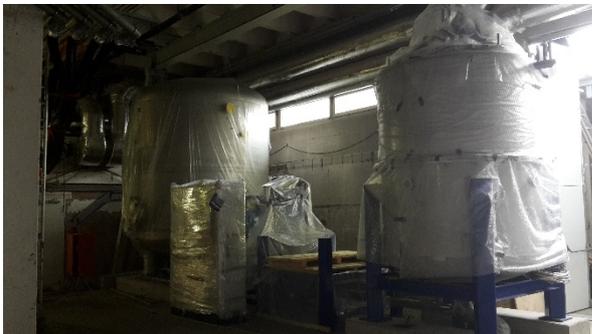
Bild 5 - Eisspeicheranlage

Die Eisspeicheranlage ist eingebracht (Bild 4). Die Installationsarbeiten beginnen demnächst. Die Heizungsanlage ist zum Großteil fertiggestellt, hier fehlen noch Rest- und Dämmarbeiten (Bild 5).

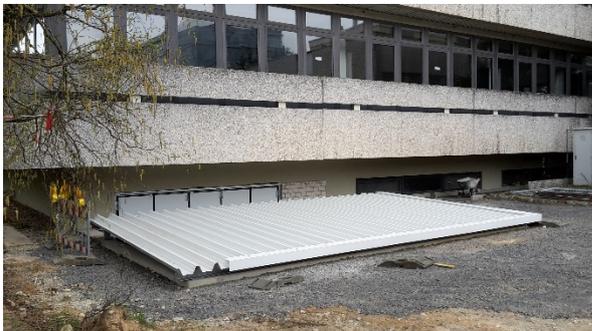
Bild 7 – Abdeckung Einbringschacht

Der Einbringschacht wurde mit einer Stahlkonstruktion abgedeckt (Bild 7). Hier fehlt noch ein entsprechendes Geländer für den Personenschutz.
